Boletín  
informativo N° 49

HA 62 / Modificación diseño de guarnición.

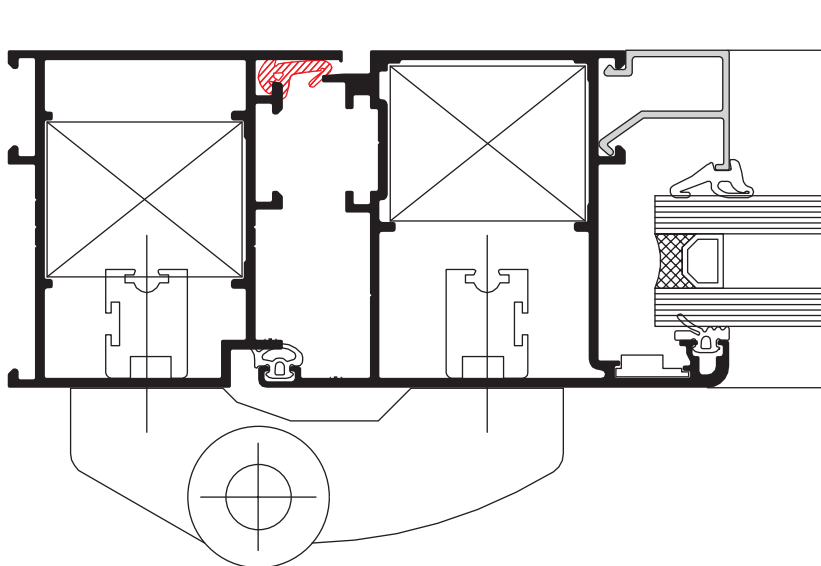
#### **AG335E**

Guarnición exterior de puerta al exterior

Diseño anterior

Diseño actualizado

Para evitar estos inconvenientes, hemos solicitado a la firma Perfigom que modifique la parte del burlete que va colocada dentro de la cava del perfil.

El resultado ha sido satisfactorio y el burlete modificado, que no cambiará su denominación, está disponible para su comercialización.
